S.A.T.E.S.E. Drôme / Ardèche

Nom de la station : **ROCHEBAUDIN**

Rapport de visite avec analyses

Du : 19/04/2021

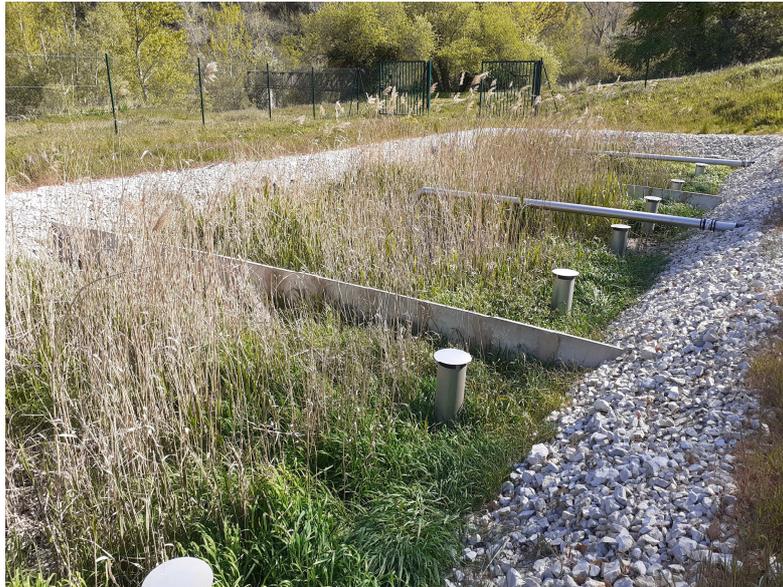
Vue d'ensemble de la station

Des herbes sont présentes dans les lits. Elles sont à arracher pour limiter la prolifération (du ray-grass surtout sur cette station) mais aussi pour permettre aux roseaux de se développer correctement.

Une croute de boue commence à se former.
